Beschlussvorlage	Vorlage-Nr: BV/BAU/522/2021 Status: öffentlich Az. (intern): angelegt am: 06.07.2021 Wiedervorlage:
Vereinsgebäude SV Pastow e.V. - Schadenbeseitigung Schimmelbefall - Auftragserteilung	
BEL/SG Bauamt Frau Farclas	TOP: _____
Beratungsfolge: Ö 14.07.2021 Gemeindevertretung Broderstorf

Nachweis und Bewertung eines Schimmelschadens/ Bestimmung der Schadensursache/

Ortstermine

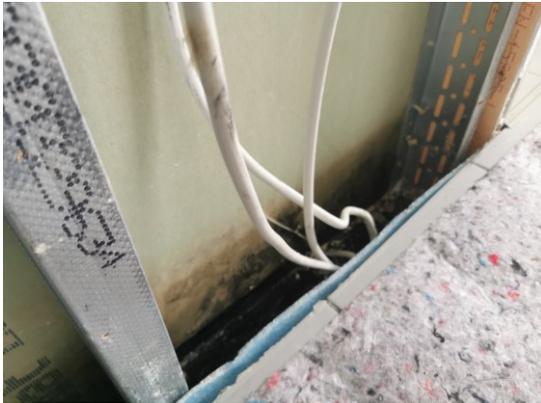
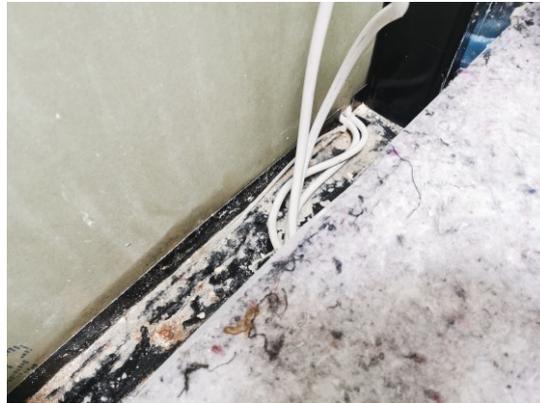
Beim Ortstermin am 09.06.2021 wurden durch das Sanierungsunternehmen Polygonvatro durchfeuchtete und schimmelbehaftete Gipskartonplatten entfernt, das geöffnete Ständerwerk mit Folien abgeschottet und zur Schadensminimierung eine Estrichdämmschichttrocknung aufgebaut. Dabei wurden die Trocknungsöffnungen genutzt, um Proben des Dämmmaterials zu entnehmen.

Offene Trockenbauwände in den Umkleiden mit erkennbarer Schimmelbelastung

- Abschottung des Sanierungsbereiches und Wegekonzept bei Nutzung z.B. Trainingslager mit Zugang zu den Vereinsräumen
- Rückbau der Fußbodenkonstruktion
- Rückbau der Trockenbauwände mit Sicherheitszuschlag über den sichtbaren Befall hinaus
- Reinigung der Ständerwerke, ggfs. Beseitigung von Korrosionsschäden

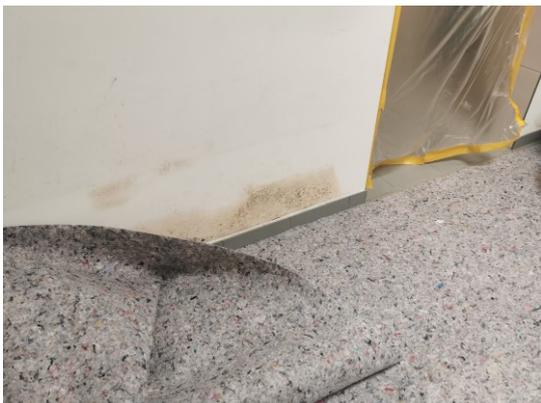
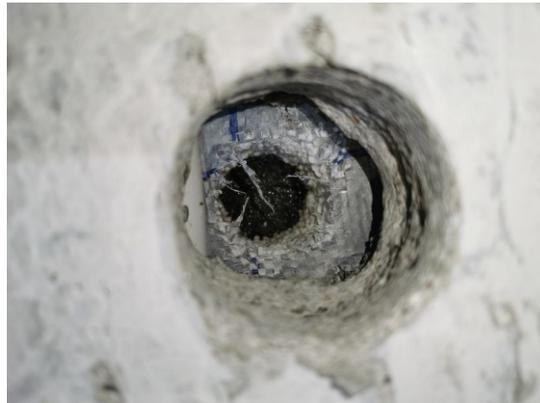
Schimmelwachstum an der Wand der Umkleidekabine, in der Fußbodenkonstruktion stand teilweise Wasser.

Um festzulegen, ob eine technische Trocknung ohne Einschränkungen möglich oder ein Rückbau der Fußbodenkonstruktion notwendig ist, erfolgte eine mikrobiologische Untersuchung der entnommenen Dämmschichtproben. Um einen Hinweis auf die Schadensursache zu erlangen, wurde auf eine Belastung durch Fäkalkeime geprüft, die sowohl auf Lecks im Abwassersystem, Rückstau als auch Eintritt von Oberflächenwasser von außen hinweisen.

Da im vorliegenden Schadensfall beide Kriterien erfüllt sind, ergibt sich eine Rückbauempfehlung für den Bereich der Umkleiden. Der Bereich ist in so abzuschotten, dass weder eine Verdriftung von Sporen aus dem Sanierungsbereich zu erwarten ist, noch dass Kinder und Gäste eine Zugangsmöglichkeit haben, z.B. durch Abschotten mit Gipskarton.

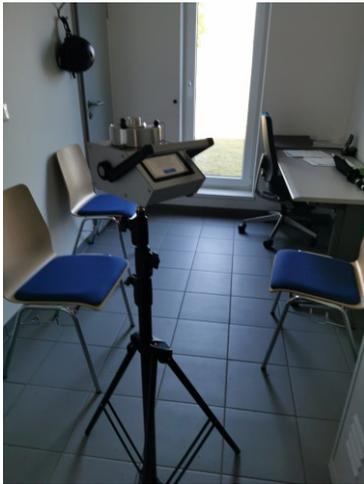
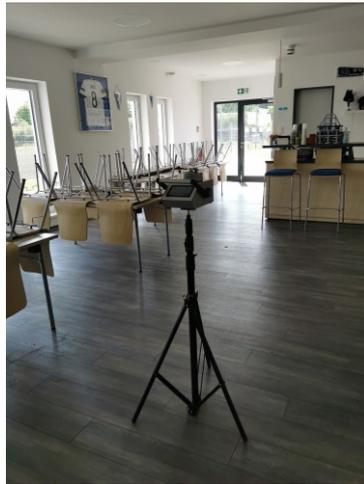
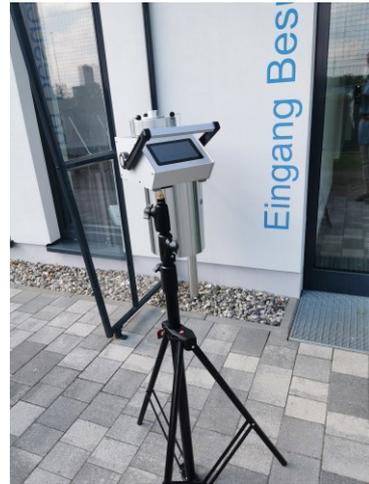
Die vom Wasserschaden nicht unmittelbar betroffenen Bereiche wurden auf eine Verdriftung von Sporen untersucht, um festzulegen, ob diese weiter genutzt werden können oder auch hier Maßnahmen erforderlich sind.

Zur Schadensabgrenzung wurden auch Räume außerhalb des durchfeuchteten Bereiches untersucht. Die Räume zeigen eine deutlich über dem Normalniveau liegende Sporenkonzentration in der Raumluft, so dass eine Einbeziehung dieser Bereiche in das Sanierungskonzept erforderlich ist.

Zusätzlich ist eine Feinreinigung in den angrenzenden Bereichen erforderlich, da es schadenbedingt schon zu einer Verdriftung von Sporen aus den befallenen Bereichen gekommen ist. Ggfs. ist durch Unterdruckhaltung ein Reduzieren der Sporen im Sanierungsbereich sinnvoll.

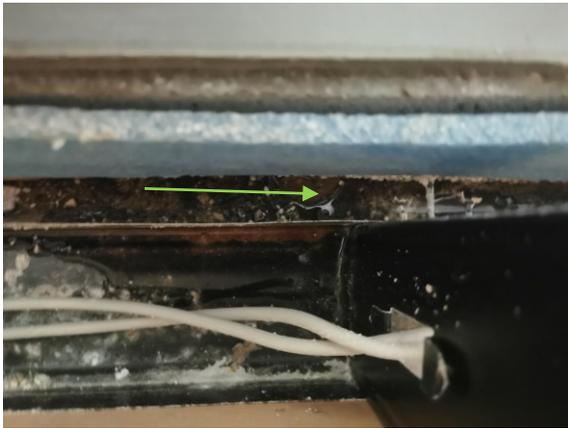
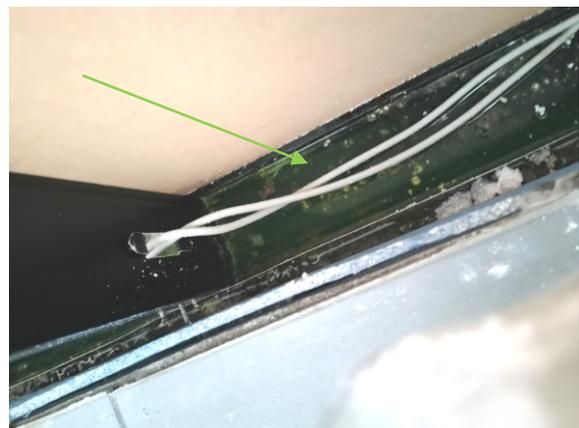
Beim Ortstermin am 14.06.2021 konnte in der Umkleide 6 nach Anstauen des Abwassers ein Wasseraustritt in der Trockenbauwand festgestellt werden. Durch Farbmittelzugabe in den Duscha Ablauf der Kabine konnte das Leck bestätigt werden.

- Beseitigung der Schadensursache, ggfs. Prüfen weiterer Abläufe
- Grob- und Feinreinigung des Sanierungsbereiches
- Sanierungskontrolle vor Wiederaufbau

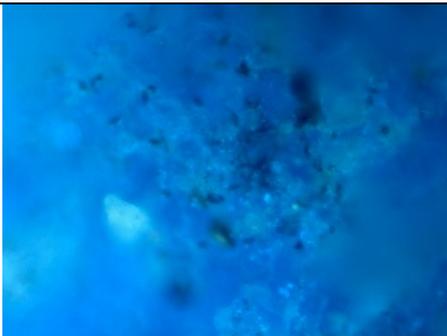
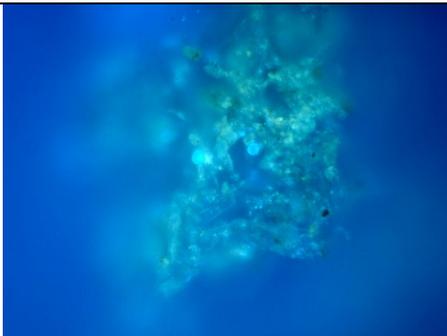
Nr.	Foto	Foto	Bewertung
1

Schimmelpilzmyzel, Bakterien

Bakterien, einzelne Hyphen, Sporen	Stark befallen durch Schimmelpilze und Bakterien

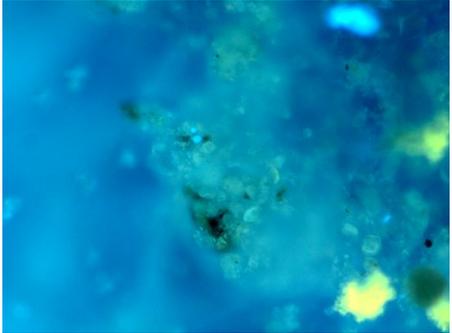
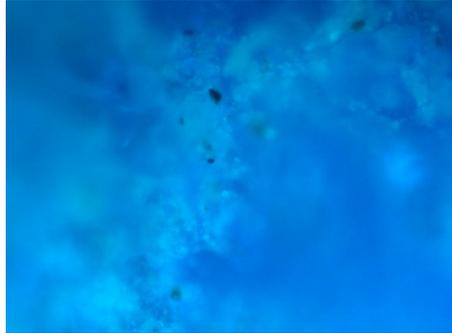
2

<p>Gering kontaminiert mit Schimmelpilzen und Bakterien</p>
3

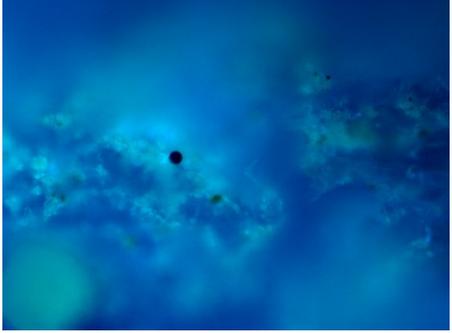
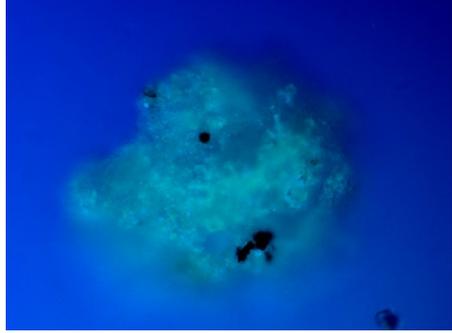
<p>Lokal leichter Befall mit Bakterien, gering kontaminiert mit Schimmelpilzen</p>
4

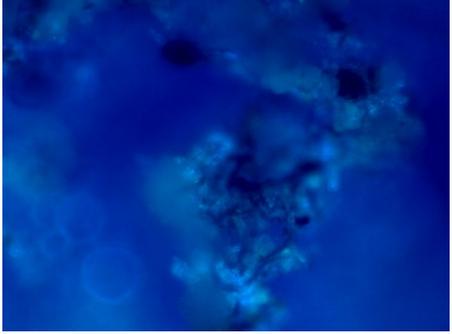
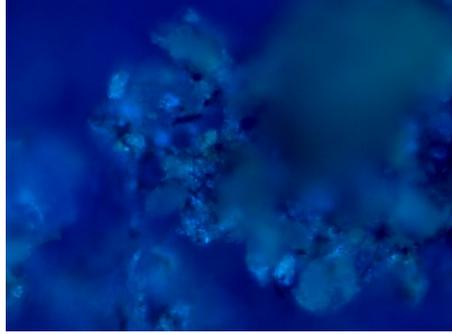
<p>Stark befallen durch Schimmelpilze und Bakterien</p>
5

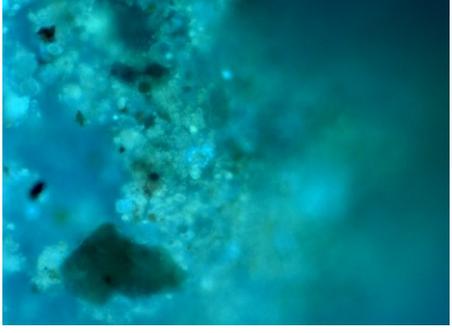
<p>Erhöht kontaminiert mit Bakterien, gering kontaminiert mit Schimmelpilzen</p>

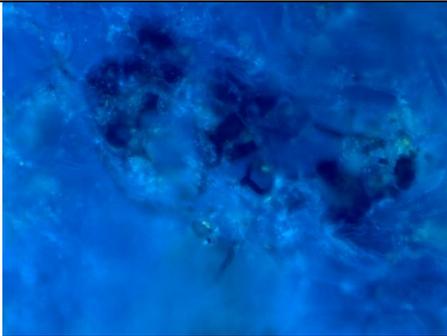
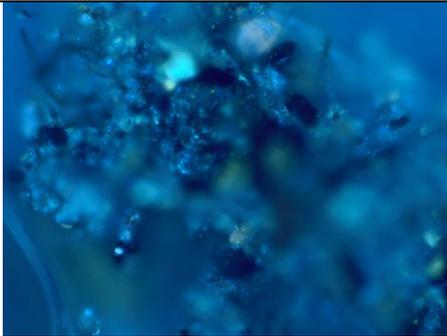
6

Stark befallen durch Schimmelpilze und Bakterien
	Schimmelpilzmyzel mit Sporen, <i>Dendryphiopsis sp.</i> , Bakterienbefall	Befall durch <i>Dendryphiopsis sp.</i> und Bakterien	
7

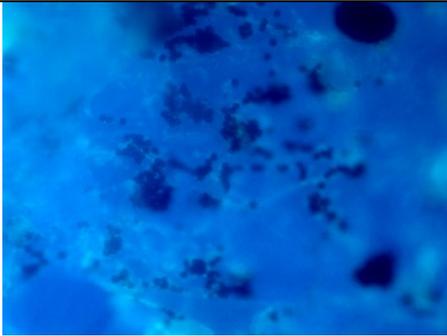
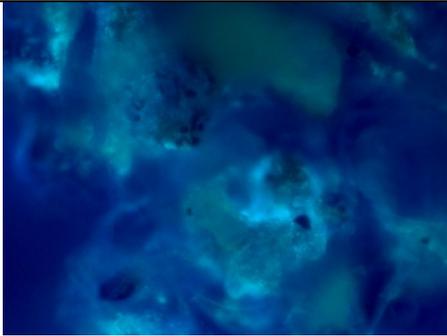
Leicht befallen durch Schimmelpilze, lokal stark kontaminiert mit Bakterien
	Befall durch <i>Acremonium murorum</i>	Kleine Bakteriennester

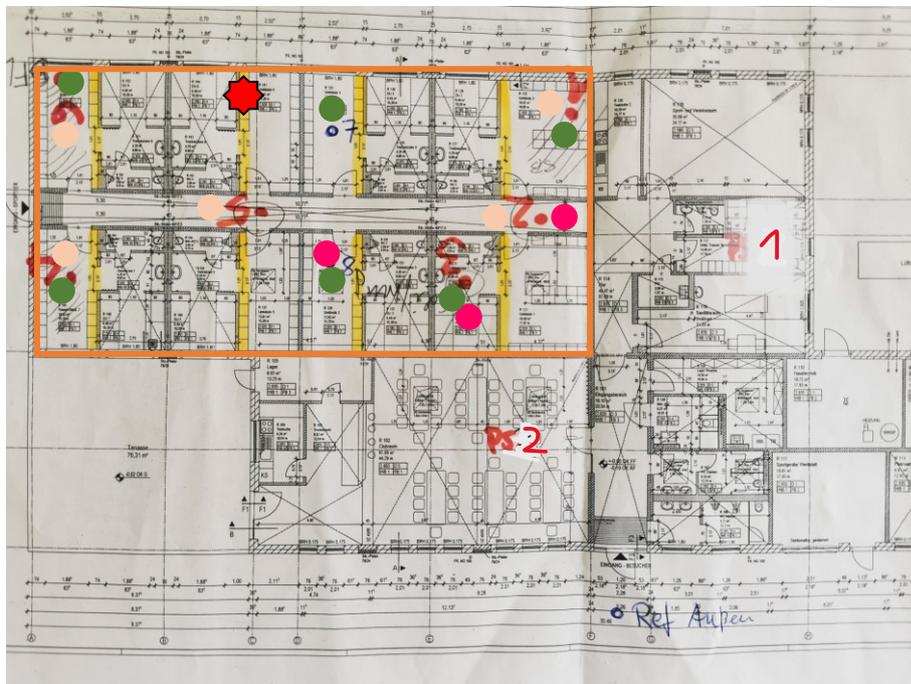
Ergebnisse:

- *Escherichia coli* – kein Nachweis im Schadensbereich
- Gesamtcoliforme
- Gram-negative Begleitflora
- Mikroskopischer Nachweis eindeutiger Befall durch Schimmelpilze/ Bakterien
- Leck Duschablauf vom 14.06.2021
